〔No. 21〕

図 21 は、国土地理院刊行の電子地形図 2 5 0 0 0 の一部（縮尺を変更）である。次の 1 ～ 5 の文は、この図に表現されている内容について述べたものである。明らかに間違っているものはどれか。次の 1 ～ 5 の中から選べ。

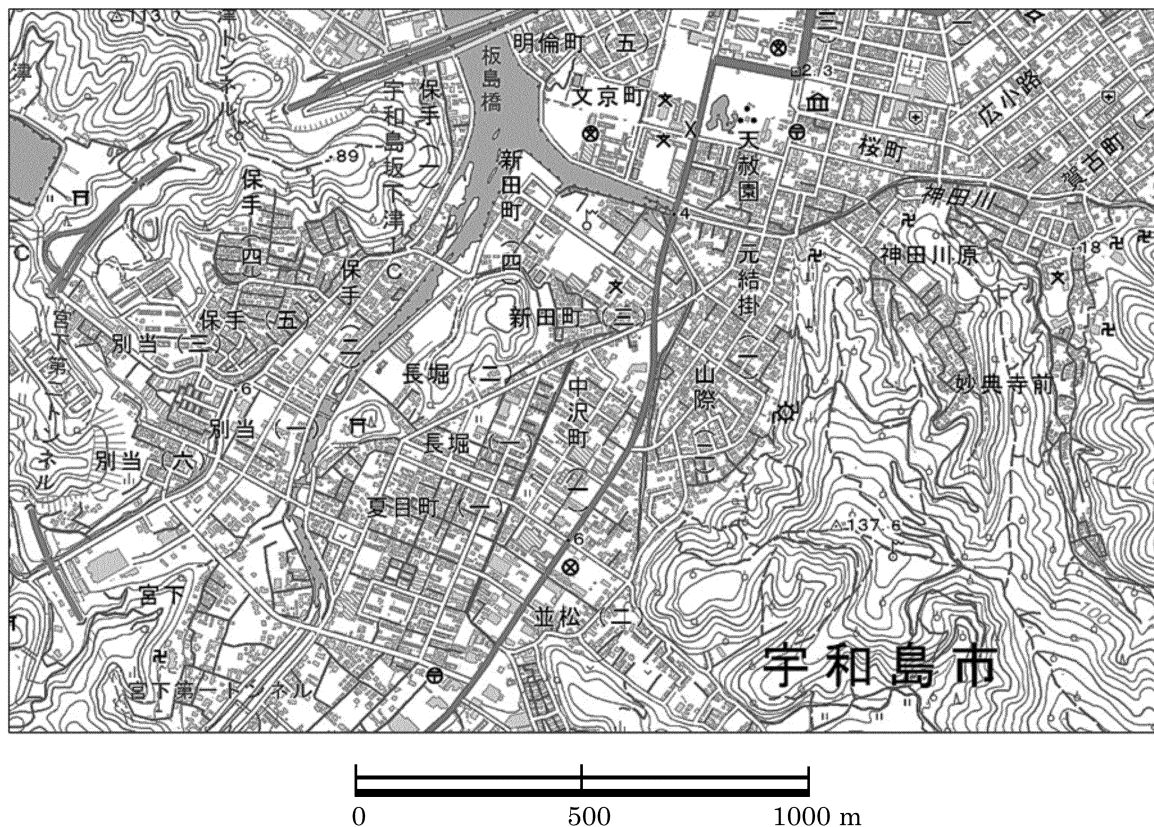
图 21

ただし、表 21 に示す数値は、図 21 に示す範囲の四隅の経緯度を表す。

1. 図の北東にある二つの病院間の水平距離は，320 m より長い。
2. 変電所・発電所の標高は，およそ 25 m である。
3. 交番の経緯度は，およそ北緯  $33^{\circ} 12' 23''$ ，東経  $132^{\circ} 33' 24''$  である。
4. 博物館北にある水準点と図の南東にある三角点の斜距離は，1,000 m より長い。
5. 別当六丁目西側にある崖には，上端と下端の比高が 20 m より大きい場所がある。
